Commission de la frontière internationale
États-Unis et Canada

Rapport annuel conjoint 2015

Plus d'un siècle d'entretien d'une frontière pacifique

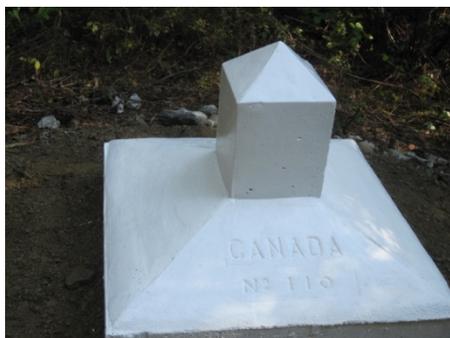
Figure 1 – Borne de référence C-110 suivant sa rénovation. (Québec)

Les travaux d'entretien accomplis cette année sous la supervision de la section des États-Unis a entraîné le renouvellement de bornes de référence sur la rivière Saint-François direction sud à partir de Beau Lake. Les bornes de référence sont des repères terrestres utilisés pour localiser l'emplacement des nombreux points d'inflexion le long de la frontière lorsque celle-ci serpente le long d'un cours d'eau. Ces bornes de référence sont à la merci des embâcles et des inondations printanières inévitables dans ces régions.

Cette saison, 29 bornes ont été recouvertes et 34 autres réparées. Le travail sur le terrain pour cette section est maintenant complété pour ce cycle.

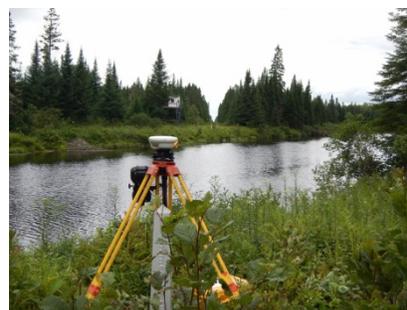
Figure 2 – Récepteurs GPS à la fine pointe stationnés sur les bornes 304 et 305 (Québec/Maine)

L'activité d'arpentage a été réalisée par la section canadienne qui, cette année, a arpenté 9 bornes frontalières dans la partie sud de la ligne. Cette étape menait à terme l'arpentage de l'ensemble de la ligne Sud et Sud-Ouest.

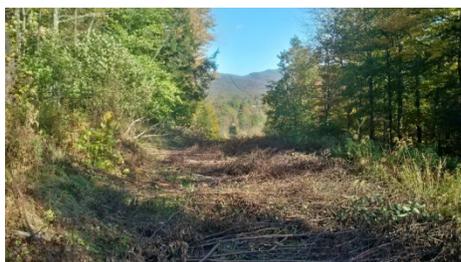
Figure 3 – L'éclaircie entretenue à Sutton, QC (Québec/Vermont)

La section canadienne a, cette année, inspecté et marqué 49 bornes comme étant « renouvelées ». Elle a ajouté un obélisque décoratif au point d'entrée de Morses Line. En outre, un contrat a été octroyé pour le nettoyage d'un tronçon de 65,8 km de l'éclaircie entre le lac Memphrémagog et la baie Missisquoi du lac Champlain.

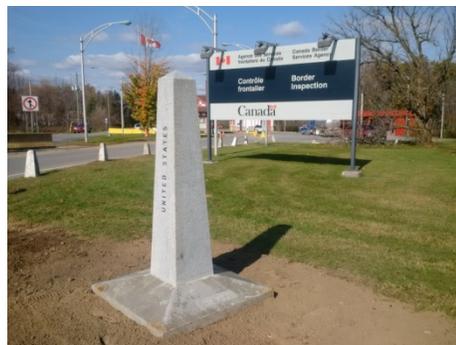
Figure 4 – Borne 735 au point d'entrée de Dundee QC/Fort Covington NY (Québec/New York)

Poursuivant ses travaux dans cette zone, la section canadienne a procédé à renouveler des bornes à Dundee/Fort/Covington ; Trout River et la ligne de Morse, tout en améliorant la visibilité des bornes entre Jameson Line et Dundee.

En tout, dans cette région, 10 bornes ont été réparées ou reconstruites et 152 bornes ont été repeintes. L'état général de cette section est considéré comme bon.

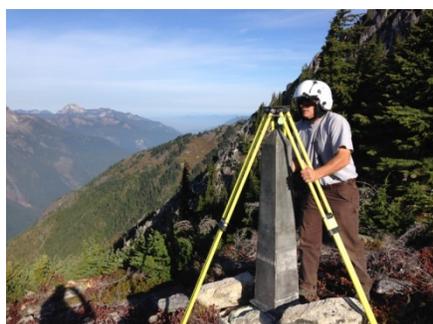
Figure 5 – Installation d'un récepteur GPS sur la borne 56 (Colombie-Britannique/Washington)

effectué les levés et les travaux de reconnaissance afin de poursuivre le projet en 2016. L'inspection a révélé que plusieurs bornes frontalières sont en mauvais état et exigeront plus que du travail cosmétique de réfection. Un contrat de dégagement de l'éclaircie supervisé par la section américaine a dû être reporté à cause d'incendies de forêts.

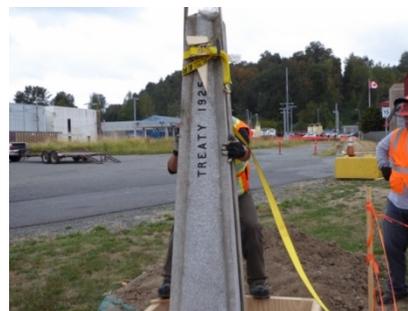
Figure 6 – Installation d'une borne décorative au point d'accès Sumas (Colombie-Britannique/Washington)

Un obélisque décoratif a été placé au point d'entrée Sumas, 10 bornes ont été arpentées, 1 nouvelle borne a été installée et 40 bornes ont été repeintes.

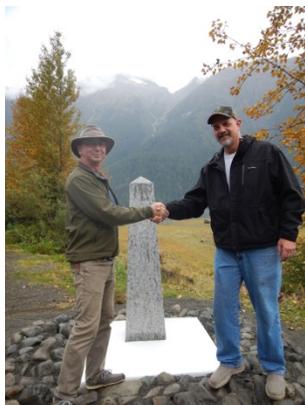
Figure 7 – Daniel Fortin (gauche) et JT Moore sur l'emplacement de la borne 0.

De la tête du fjord Portland Canal, entre les municipalités de Stewart, en Colombie-Britannique et Hyder, en Alaska, la frontière suit une série de pics de montagne située à environ 48 kilomètres (30 milles) à l'intérieur des terres jusqu'à son intersection avec le 141^e méridien. Cette section terrestre de la frontière qui sépare le sud-ouest de l'Alaska de la Colombie-Britannique et du Yukon s'étend sur 1142 kilomètres (710 milles) et est définie par 90 sommets de montagnes et bornes ou repères intermédiaires. L'activité récente au poste frontalier de Stewart a démontré la nécessité d'ajouter une borne afin de mieux définir la ligne droite qui relie la borne frontière 1 et le point d'inflexion 28 (non marqué). Une équipe de la section américaine a été chargée d'accomplir la tâche et a installé la borne 0 entre la borne 1 et le repère d'inflexion 28.

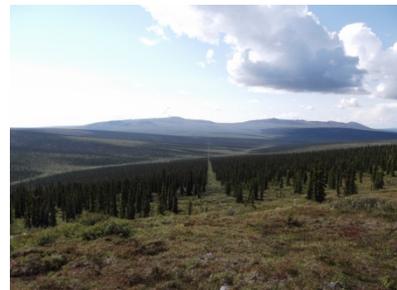
Figure 8 – Éclaircie dégagée direction sud (Yukon/Alaska)

km (4,2 milles) et entre les bornes 157 et 156 sur une distance d'environ 4,4 km (2,7 milles). Enfin, la section américaine a supervisé l'achèvement du contrat de dégagement initié en 2014 sur une distance de 34,1 km (21,2 milles) entre bornes 51 et 53 et 58 à 63. Pour sa part, la section canadienne s'est adjoint les services d'une firme spécialisée pour dégager l'éclaircie entre bornes 64 et 76 sur une distance de 64,2 km (39,9 milles). Ces efforts conjugués ont abouti à l'achèvement du dégagement de cette section difficile.

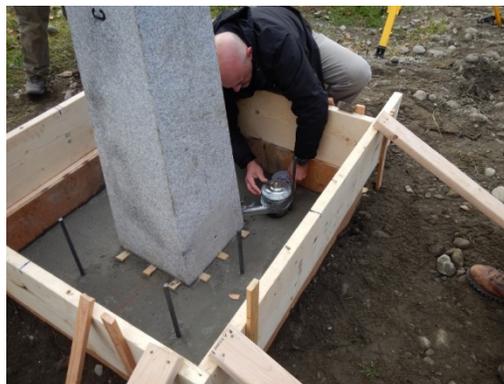
Figure 6 – Le commissaire adjoint Moore plaçant la capsule historique dans la base de la borne 0. (Colombie-Britannique/Alaska)

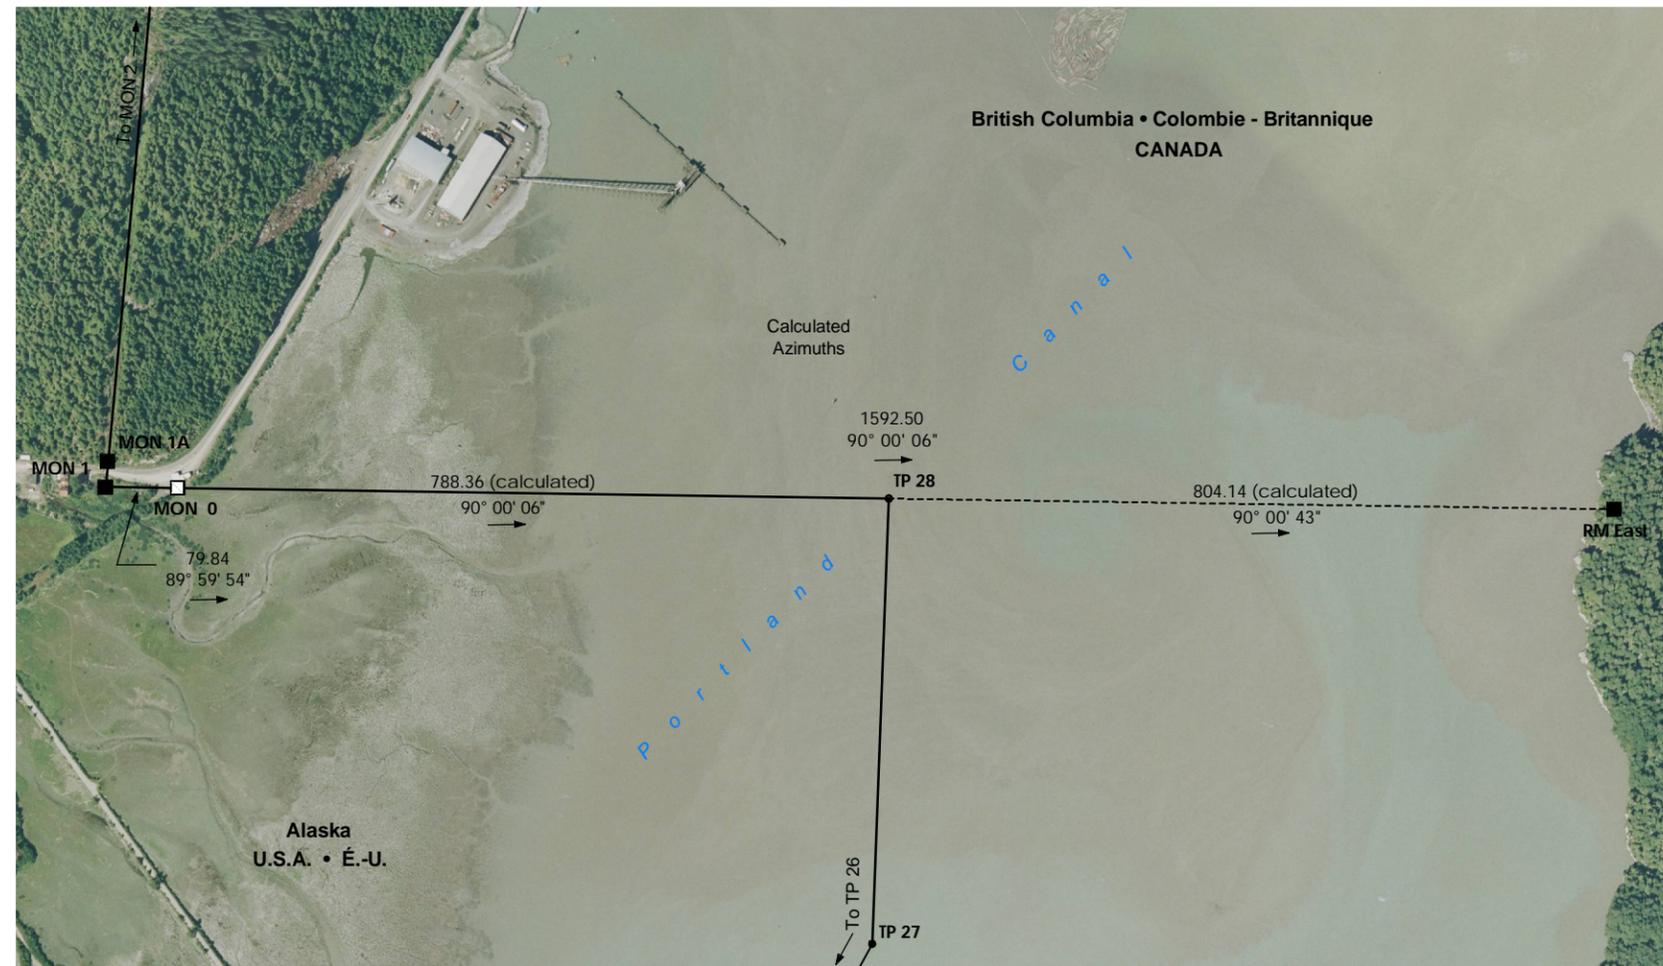
MON 1 - Found and accepted position as original evidence.
MON 0 - Set new decorative obelisk.
RM East - Found and accepted position as original evidence.

MON 1
Original Bronze Obelisk
Established in 1904

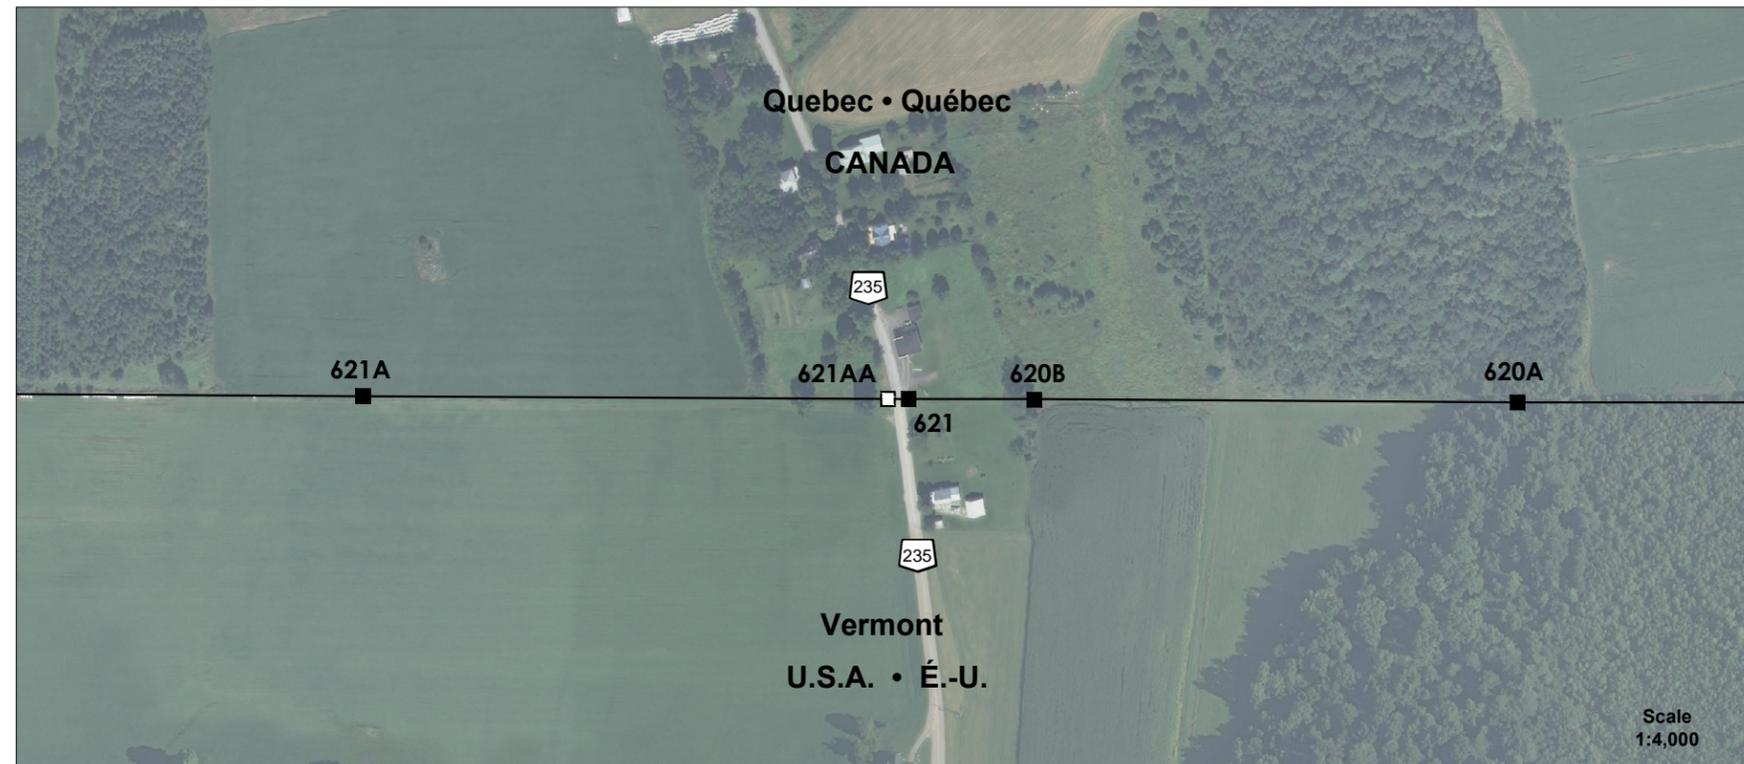
MON 621AA

MON 621 (1907) - Replaced with new decorative monument on east side of Route 235 on line.

MON 621W - Cylinder found 2ft below grade 0.05N.

Fnd. IP - Found iron post 1.78m east of MON 621 on line.
