Commission de la frontière internationale  
États-Unis et Canada

# Rapport annuel conjoint 2017

*Plus d'un siècle d'entretien d'une frontière pacifique*

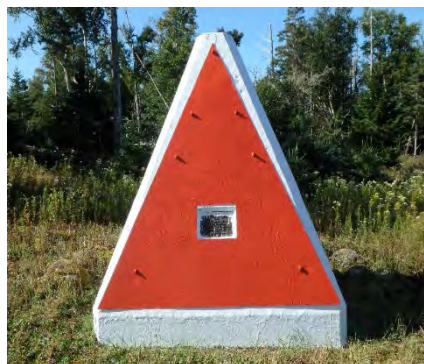
Figure 1: Une balise d’alignement sur la baie de Passamaquoddy

La section de la baie Passamaquoddy de la frontière internationale est délimitée par des points d’inflexion rattachés à une série de balises d’alignement. Il s’agit de grandes bornes peintes de couleurs vives situées sur le rivage et qui sont organisées par paires. Le contrat de cette année consistait à débroussailler devant les balises et à repeindre les balises pour qu’elles soient bien visibles de l’eau. Une inspection effectuée après l’achèvement des travaux a révélé que cette section de la limite était en très bon état.

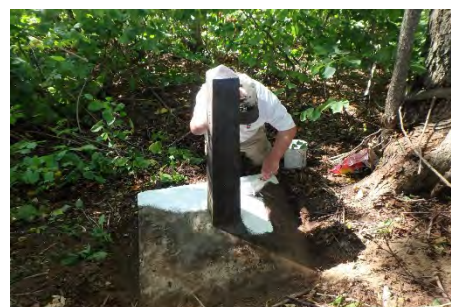
Figure 2 - Reconstruction d’une borne de référence

Ce projet s’inscrit dans la continuité des travaux réalisés l’an dernier le long de la rivière Saint-François. Cette année, les bornes de référence situées le long du fleuve Saint-Jean ont été localisées, peintes et réparées. Lorsqu’il a fallu effectuer des réparations, le personnel a utilisé des méthodes d’arpentage traditionnelles pour s’assurer que les bornes de référence étaient reconstruites à leur emplacement d’origine, assurant ainsi l’intégrité de la frontière qui court dans la rivière Saint-Jean.

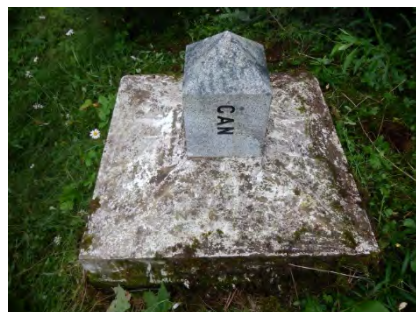
Figure 3 – Borne de référence 63-00 telle que trouvée lors du levé

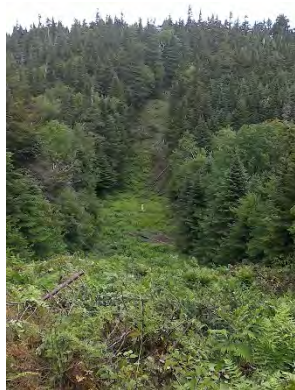
Figure 5 – Aperçu de l'éclaircie après les opérations de nettoyage

En tout, 69,3 km (43,4 milles) d'éclaircie entre les bornes 405 et 452 ont été dégagés par contrat. Lors de l'inspection des travaux, la CFI a inspecté 73 bornes. Les efforts déployés au cours des dernières années ont permis d'avoir une vue d'ensemble bien définie du début jusqu'à la fin de cette section difficile. Les travaux d'éclaircie de ce tronçon se poursuivront en 2018.

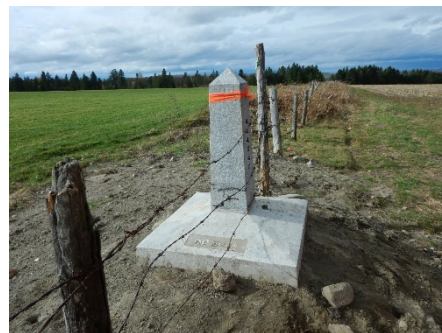
Dès la mi-mai, une équipe de deux employés de la CFI a inspecté, peint et, au besoin, effectué des levés locaux pour les 243 bornes qui marquent la moitié est du secteur de la ligne Ouest de la frontière (bornes de 518 à 631). Au total, 84 % de ces bornes ont été jugées en bon état. Après la visite d'inspection initiale, une équipe plus nombreuse est revenue sur ses pas avec les matériaux et les machines nécessaires pour réparer cinq bornes existantes et installer deux nouvelles bornes qui étaient nécessaires pour marquer la frontière dans une zone adjacente à un sentier de motoneige populaire.

Figure 7: Borne frontière 545 après restauration

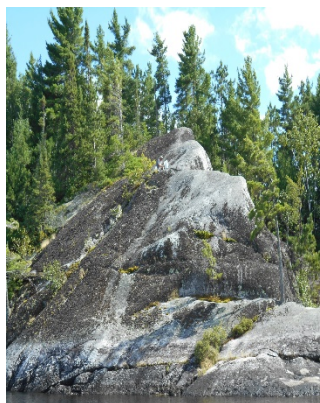
Figure 8 – Réparation de la borne de référence 518

Une équipe sous la direction d'un chef de projet a passé la saison sur le terrain à inspecter et à réparer des bornes de référence dans la section qui s'étend du lac Supérieur à la rivière à la Pluie. La majeure partie de ce tronçon de la frontière n'est accessible que par bateau ou, dans de nombreux secteurs, par canot, car la frontière traverse 32 lacs et un nombre égal de rivières, jusqu'à ce qu'elle atteigne la rivière à la Pluie. Les équipes ont été en mesure d'inspecter et de réparer environ 150 bornes au cours d'une seule saison sur le terrain. De plus, huit nouvelles bornes de référence ont été construites pour remplacer des bornes déplacées et elles feront l'objet d'un levé ultérieurement.

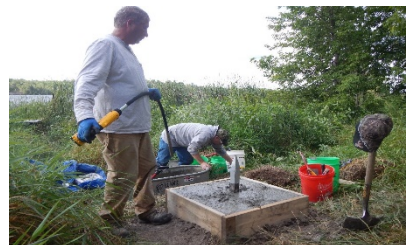
Une autre équipe a inspecté et réparé les bornes de référence dans cette section. La région présente les mêmes défis logistiques que la section précédente parce qu'il s'agit d'une frontière fluviale qui traverse la rivière à la Pluie et le lac des Bois. En tout, 53 bornes ont été renouvelées.

Figure 9 - Restauration de la borne de référence 17

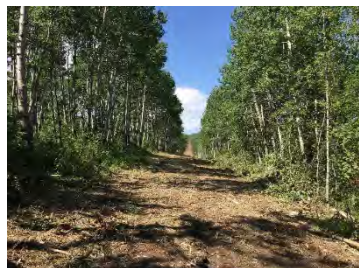
Figure 10 – Vue de l'éclaircie après les opérations de nettoyage

Il s'agit d'une section de la frontière traditionnellement difficile d'accès pour le dégagement de l'éclaircie. Une occasion s'est présentée cette année et une équipe de la CFI a été détournée de son projet d'arpentage prévu dans la région pour dégager plutôt ce qui était devenu une végétation mature dans l'éclaircie. De l'équipement spécialisé a été utilisé pour dégager la végétation, et les limites de cette section sont maintenant en bon état.

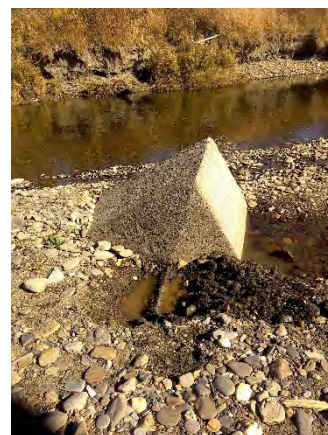
### *Rivière Hall (QC\NH) – Inspection*

En 2007 et 2008, la CFI a lancé deux prototypes de projets visant à marquer ce qui étaient autrefois des points d'inflexion au centre des cours d'eau, définissant la frontière internationale le long de la rivière Hall et de la rivière Saint-François. Bon nombre des points d'inflexion au centre de la rivière Hall sont maintenant situés sur la terre ferme en raison du mouvement de la rivière Hall au fil des ans. Alors que la partie nord de la rivière Hall coule sur le substrat rocheux et que son cours est relativement stable, sa partie sud coule sur un sol alluvial et son cours peut changer radicalement d'année en année et au cours des décennies. Dans certains cas, les points d'inflexion sont maintenant situés au milieu des champs des agriculteurs. Sans une certaine forme de démarcation, l'emplacement de la frontière internationale serait pratiquement impossible à discerner.

Le projet d'inspection des bornes de cette année a été entrepris pour documenter les résultats de cette démarcation dix ans après leur installation. Plusieurs des bornes installées sont tombées dans les méandres du ruisseau (voir photo ci-dessus) et d'autres ont été enfouies sous plusieurs pieds de gravier et sont devenues inefficaces pour marquer la frontière. Les commissaires discutent actuellement de la meilleure façon de délimiter efficacement ce type de tronçon frontalier.

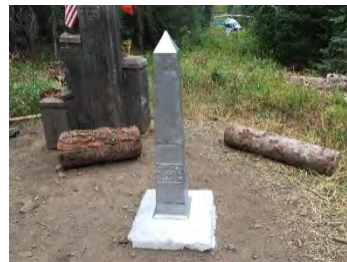
*Reconstruction de la borne 78, 49th Parallel (Manning Park BC)*

Un employé du ministère des Forêts avait signalé que la borne 78, située sur le 49<sup>e</sup> parallèle, était en mauvais état. Une équipe de la section américaine a reconstruit la borne sur sa base existante. Cette borne se trouve au début d'un sentier de randonnée populaire et semble être une destination et un terrain de camping populaires.

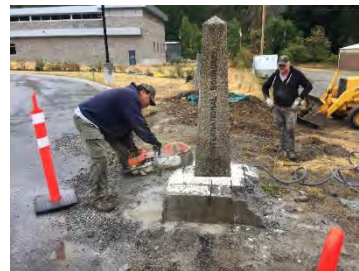
*Déplacement de la borne 216C, Kingsgate/Eastport PE*

Le superviseur du point d'entrée a demandé que la borne 216C soit déplacée de son emplacement actuel à un endroit éloigné de la ligne de circulation. L'équipe a enlevé la borne actuelle et a créé une nouvelle base à une certaine distance, là où il n'y a pas de circulation, mais la borne est encore très visible. Une nouvelle borne sera installée sur la base dans un proche avenir.

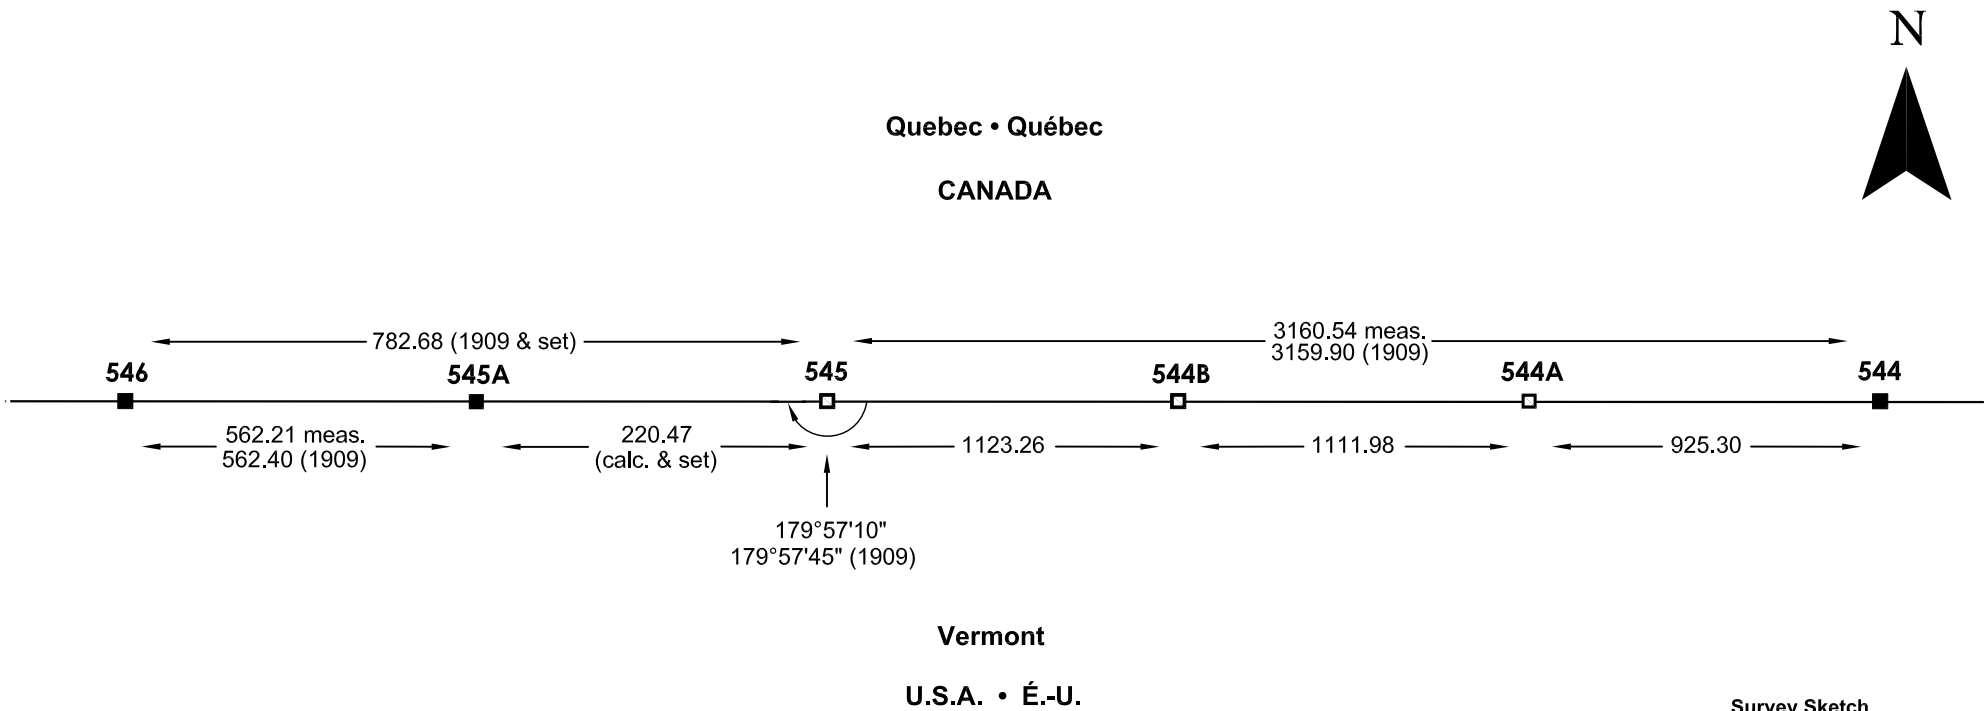
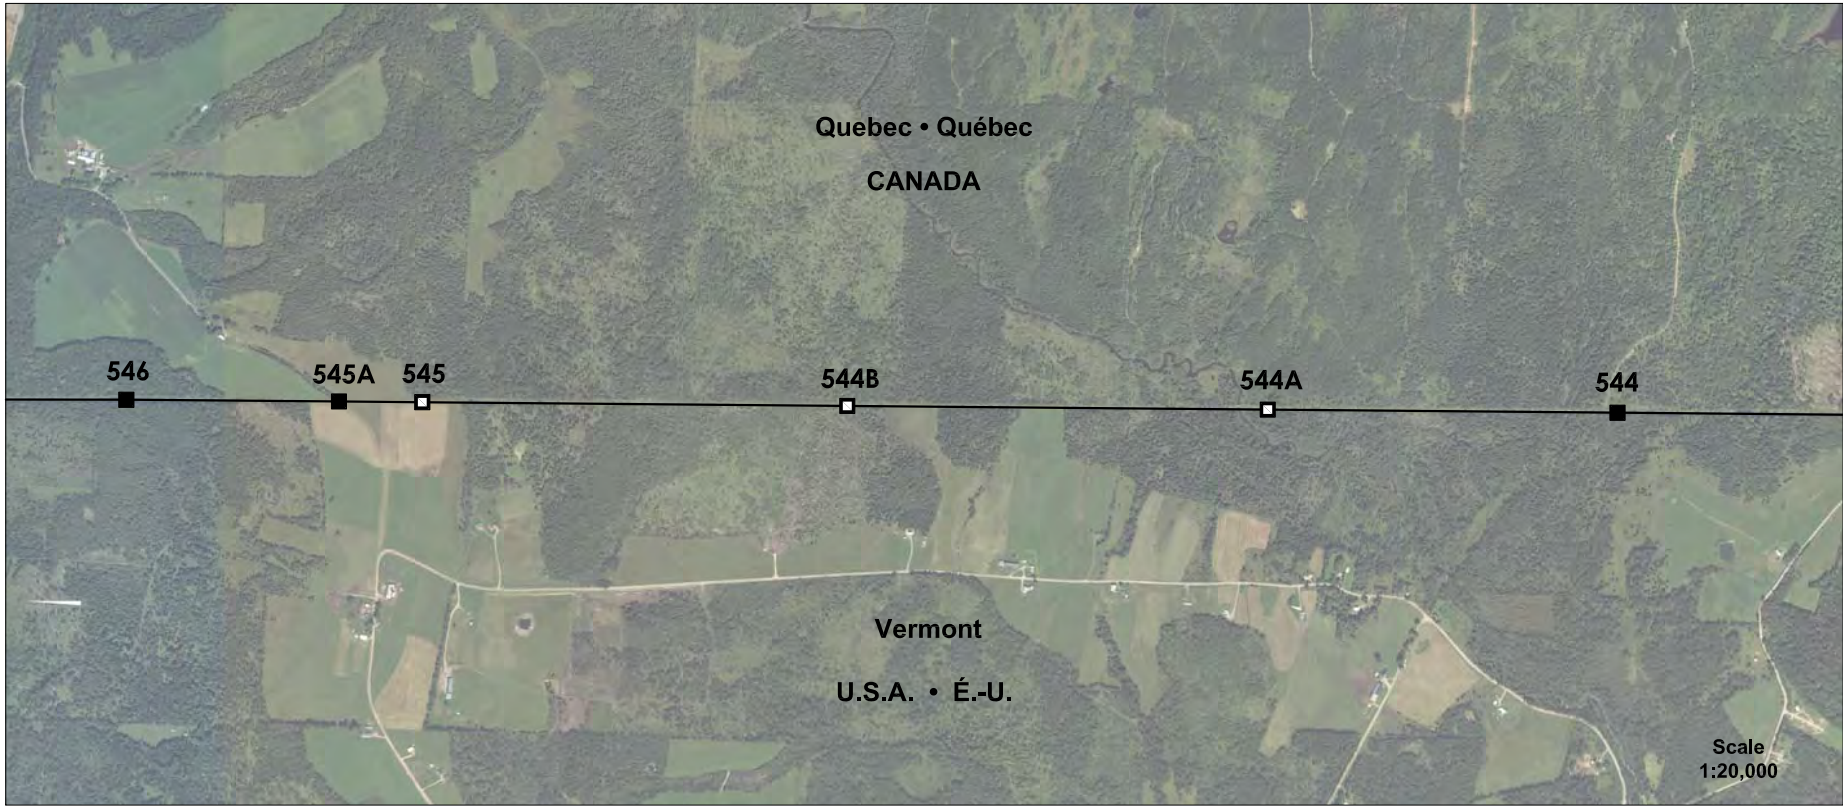
MON 545, 544A & 544B

MON 544 - Found level, solid-base is deteriorating; Renewed in original position using new standard granite obelisk.

MON 545 - Found top displaced, base deteriorating - lower level concrete base in place - Reset 0.25N, 0.20E and on production of MON 546 to MON 545A. Set new standard granite obelisk in concrete base. Renewed 2017.

MON 545A - Found small obelisk leaning east +/- 0.05 - Renewed 2000.

MON 546 - Found good condition, cast iron obelisk in a base - Renewed 2000.
